Patologia de Vedações e Revestimentos de Construções de Pequeno Porte da Cidade de Rio Verde: Estudo de Caso

Adrielly Cruvinel Campos Guimarães¹, Bárbara Oliveira Santos², Alex Mizael Martins³

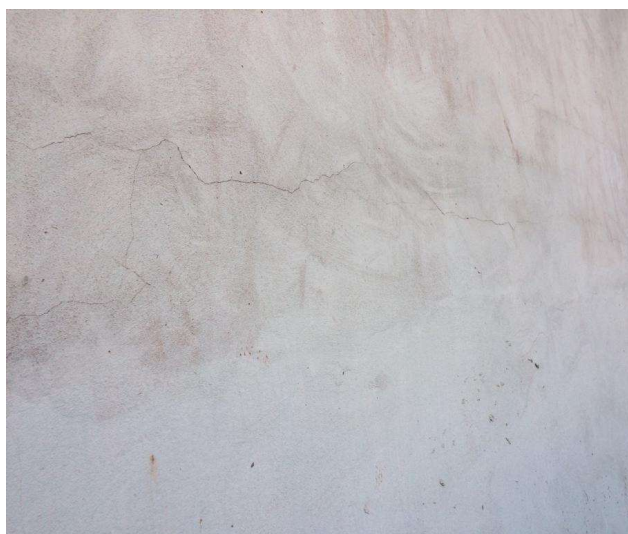
Nas edificações analisadas foram levantadas hipóteses de que as fissuras foram causadas por: retração devido ao sarrafeamento precoce do revestimento argamassado (Figura 4), recalque do sistema de base e falta de verga e contraverga nos vãos das esquadrias. Vale ressaltar que essas hipóteses foram levantadas de acordo com dados relatados na literatura tal como descreve, Thomaz (1989).

Figura 4 - Retração devido ao sarrafeamento precoce, ocorrida na edificação 2.
Fonte: Próprio autor (2019).

Já para as fissuras mapeadas (retração por sarrafeamento precoce), a correção passa pela remoção completa do revestimento antigo e a realização de um novo reboco (adotando na execução os requisitos exigidos pela NBR 7200 (ABNT, 1998)) e completando o acabamento com uma pintura, tendo como base tintas acrílicas, por estas terem uma natureza mais elástica, e seguindo as recomendações da NBR 13245 (ABNT, 2011).
