Análise do Sistema de Combate e Prevenção de Incêndio em Obras de Rio Verde – GO.

O objetivo deste trabalho foi analisar o sistema de combate e prevenção de incêndio de três edificações, em Rio Verde – GO.

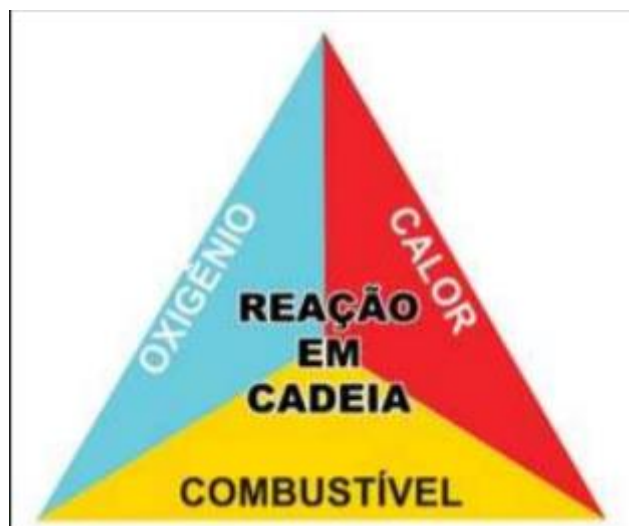
Figura 1 – Tetraedro do Fogo
Fonte: NT – 02 (2014)

O Tetraedro do Fogo mostrado na Figura 1 é uma maneira de entender, como funciona um incêndio. Ele se divide em comburente, que é o elemento que quando colocado com combustível, ocorre uma reação química, fazendo com que a mistura entre em combustão. O combustível, que é a substância que reage com o comburente, para que ocorra o incêndio, sendo a reação em cadeia, que é a propagação do incêndio de forma gradual devido ao calor gerado por ele (FLORES *et. al.* 2016).

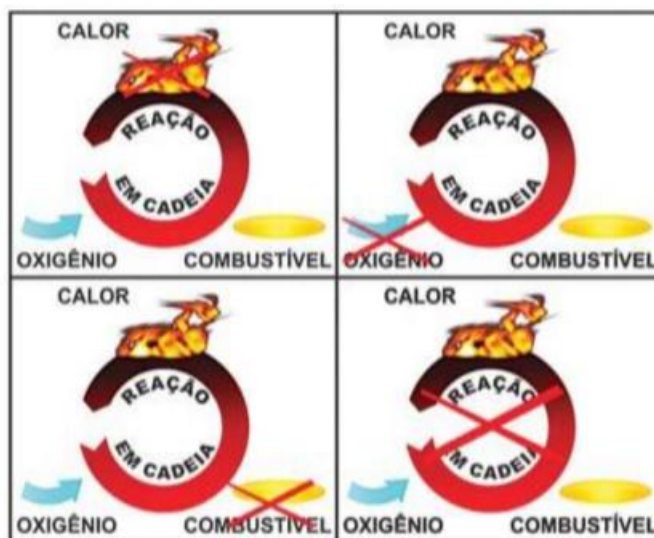
Figura – 2: Mecanismo de extinção do fogo

Conforme os fundamentos de combate ao incêndio do corpo de bombeiros militar do estado de Goiás, levando-se em conta o “Tetraedro do Fogo” e seus componentes, verifica-se a melhor maneira de extinguir o fogo. Conforme a Figura 2, se um dos lados do “Tetraedro” for quebrado, o fogo se extinguirá (FLORES *et. al.* 2016).

De acordo com Gomes (2014), no resfriamento, o agente extintor (normalmente água) é aplicado, na forma de jato, para que ele absorva o calor que o incêndio produz.

Já o abafamento é o método em que ocorre a interrupção do fornecimento do comburente da reação. São usados vários agentes para esse fim, como por exemplo, areia, terra, cobertores, espuma, entre outros.

E a técnica do isolamento que consiste em separar e afastar o material que ainda não foi queimado, assim, acabando com o combustível, tem-se a extinção do fogo.

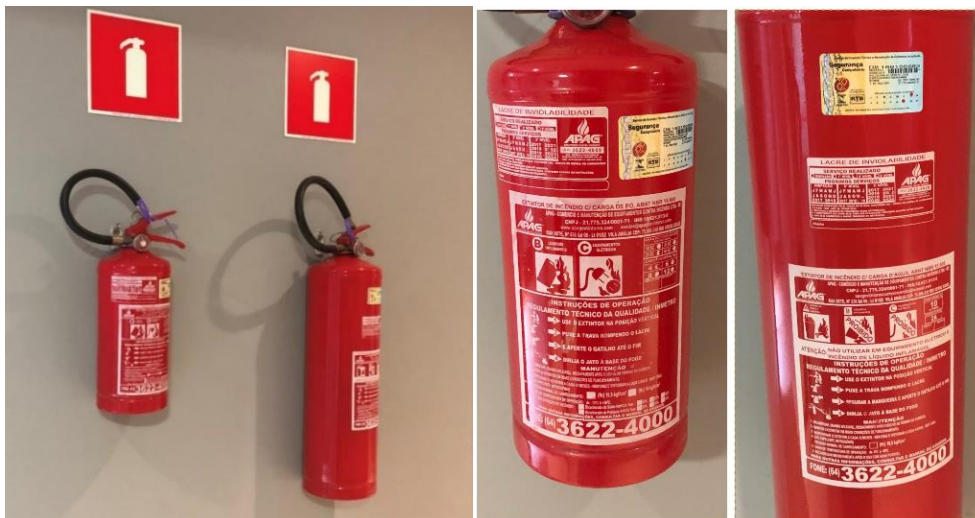
Figura – 3: Extintores de Incêndio (Prédio A)
Fonte: Próprio Autor (2019)

O sistema de extintores de incêndio mostrados na Figura 3, são compostos por extintores tanto de pó, quanto de água, porém não havia placa de identificação de tipo deles (pó, químico ou água). Sua localização foi verificada e constatada um raio de distância de 25 m um do outro, como exige a norma no caso de baixo risco de incêndio. A validade foi checada assim como os selos do Inmetro e todos se encontra em conformidade dos extintores para esses parâmetros. Há também extintores presentes, na entrada da edificação a uma distância mínima de 5m, tendo somente que se adequar quanto às placas de identificação.

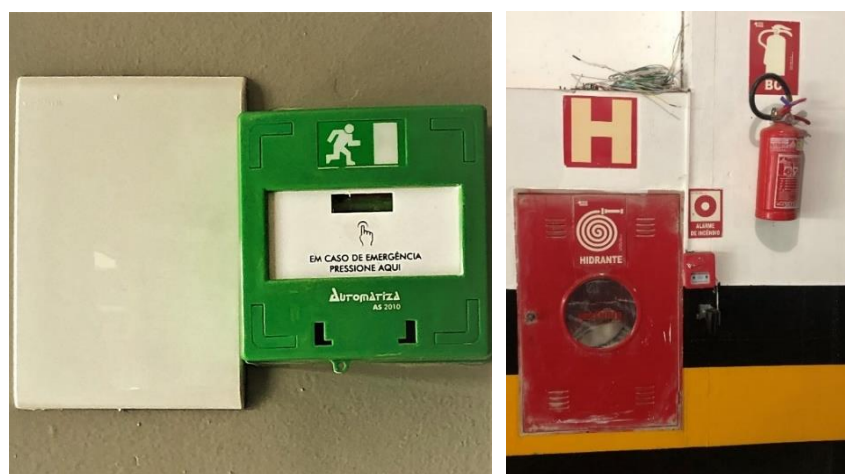
(a) (b)
Figura – 4: (a) Alarme e (b) Hidrante (Prédio A)

O sistema de hidrantes com mangotinhos, conforme é mostrado na Figura 4b, apresentam um desgaste na parte externa da porta, que protege o mesmo, com pintura suja e descascada, no entanto, o seu estado de funcionamento encontra-se em conformidade, podendo ser ligado e constatado a saída da água porém não foi possível efetuar a medição da pressão.

Localizado ao lado do hidrante estão os alarmes de incêndio mostrados na Figura 4b, sendo estes testados e se encontram funcionando. Eles se encontram espalhados pela edificação, em todos os andares e no saguão do edifício, sendo observado a presença do martelo ao seu lado, para a quebra do vidro caso necessário. Já o alarme da Figura 4a, não necessita de martelo, pois não possui o vidro cobrindo o mesmo. Não se encontra nesta edificação o detector automático de fumaça, somente o alarme manual.

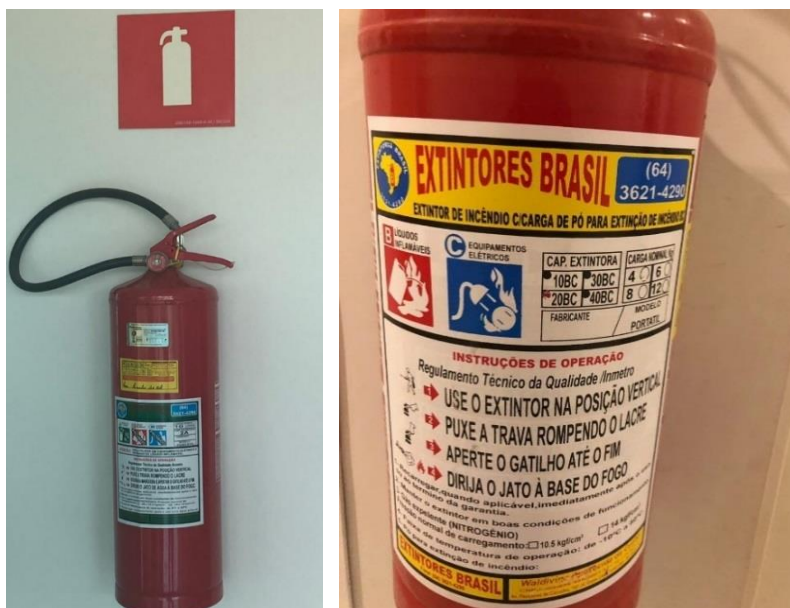
Figura – 7: Extintores de Incêndio (Prédio B)

Tem-se também, extintores de incêndio apresentados na Figura 7, em todos os pavimentos da edificação, vistoriados e com o prazo de validade checado periodicamente, assim como o selo do Inmetro. Entretanto, se encontram sem as placas indicativas do tipo do extintor (pó, químico, água) que devem ser colocados para a fácil identificação de seu conteúdo, ficando assim conforme o exigido pelo Corpo de Bombeiros Militar de Goiás (CBMGO). Os extintores estão dispostos, conforme a norma NT – 21, com raio de 25 m de distância máxima um do outro e com um extintor a no máximo 5m da entrada principal da edificação.

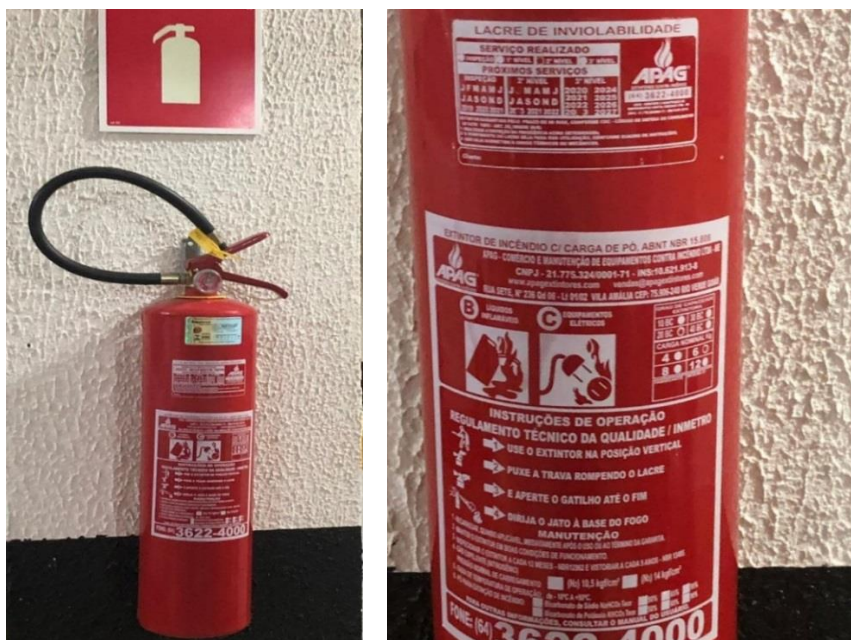
Figura – 10: Extintor de Incêndio (Prédio C)
Fonte: Próprio Autor (2019)

Esses equipamentos são extintores de incêndio, como mostra a Figura 10, espalhados por todo o prédio, com raio de 25 m de distância um do outro de 5 m da entrada principal da edificação, e também se faz presente em todos os andares e áreas comuns. Todos em perfeito estado de funcionamento, dentro do prazo de validade e com o selo do Inmetro, entretanto estão sem as placas indicando o tipo do extintor (pó, químico, água), o que deve ser corrigido.

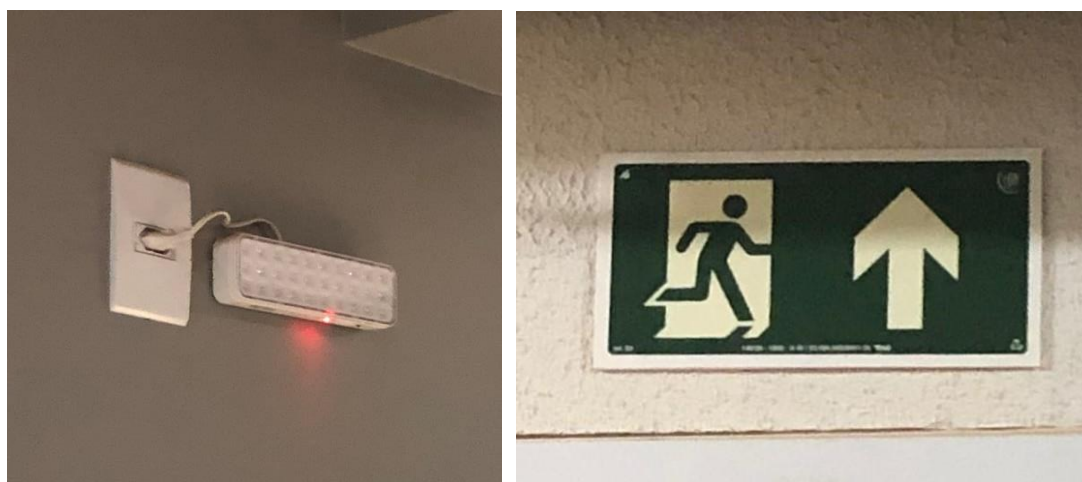
(a) (b)
Figura – 11: (a) Iluminação de Emergência e (b) Placa Indicando Saída de Emergência (Prédio C)

A iluminação de emergência apresentada na figura 11a, localiza-se longe do alcance das pessoas, como é exigido na norma, porém sem ventilação. Estão em perfeito estado de funcionamento tendo sido testado no período noturno, e servem para indicar as saídas mais próximas, no caso de incêndio com perda de energia.

As placas de sinalização de emergência, conforme figura 11b, estão com as devidas setas indicando as saídas mais próximas, as escadas, os extintores e os hidrantes, nos locais adequados para fazer a orientação das pessoas no caso de tumulto causado por algum incêndio.

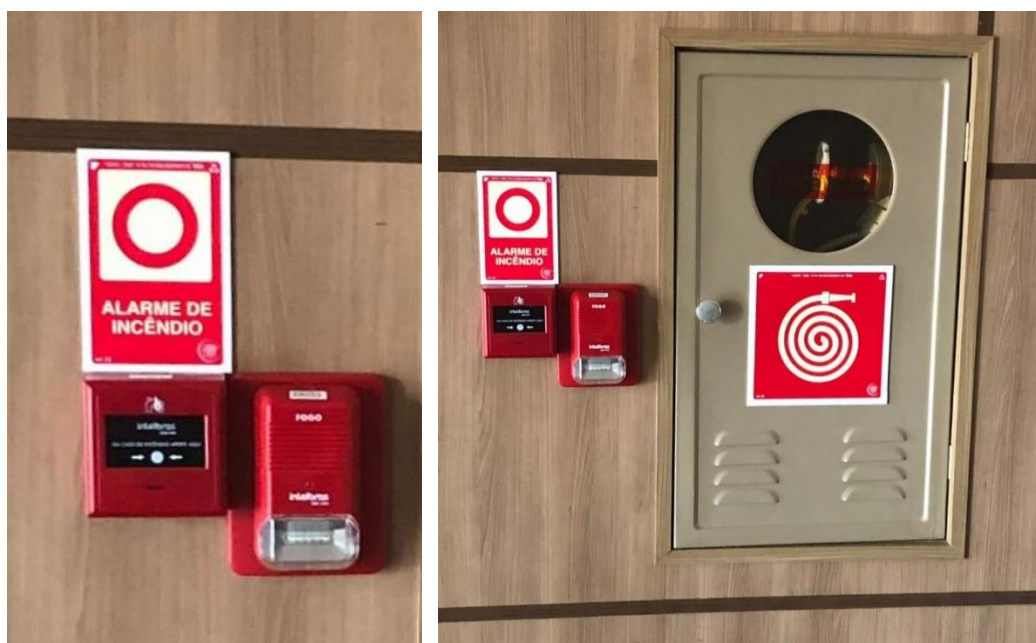
Figura – 12: Alarme de Incêndio e Hidrante com Mangote (Prédio C)

Os alarmes de incêndio mostrados na figura 12a, localizados perto dos hidrantes e entre os elevadores, em todos os andares, conforme exigido, estão em perfeito estado de funcionamento tendo sido testado, porém o edifício não possui sistema de detecção de fumaça automático.

Os hidrantes e mangotes apresentados na figura 12b, são funcionais e localizados no saguão do prédio e também na garagem subterrânea, com pintura em perfeito estado e seu funcionamento pode ser testado e constatado seu funcionamento, no entanto não possui a cor vermelha na porta, que facilitaria a visualização do mesmo, mas sendo permitido por norma, por conter a placa indicativa na cor citada. O edifício conta também com uma equipe de funcionários treinados e certificados em técnicas de combate a incêndio.

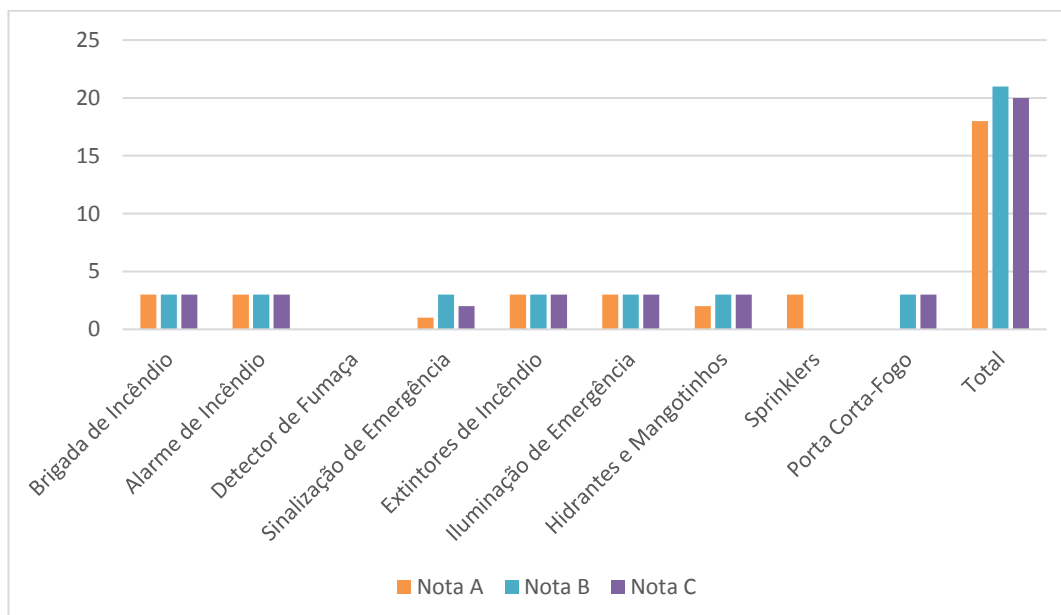
Figura – 13: Gráfico da Avaliação das Edificações.

Com o quadro 2 foi possível gerar um gráfico apresentado na Figura 13, para melhor visualizar o estado de cada sistema de combate e prevenção de incêndio das edificações verificadas, e qual se sobressai em relação aos outros. Analisando o gráfico nota-se que a edificação B se sobressai em relação a sinalização de emergência por conter mais placas que o recomendado para a norma, e a edificação A recebe nota 2 nos hidrantes e mangotinhos por conta da porta amassada, o que dificulta sua abertura.
