Avaliação do Sistema de Segurança do trabalho de uma obra em reforma: Do planejamento à execução

Resumo

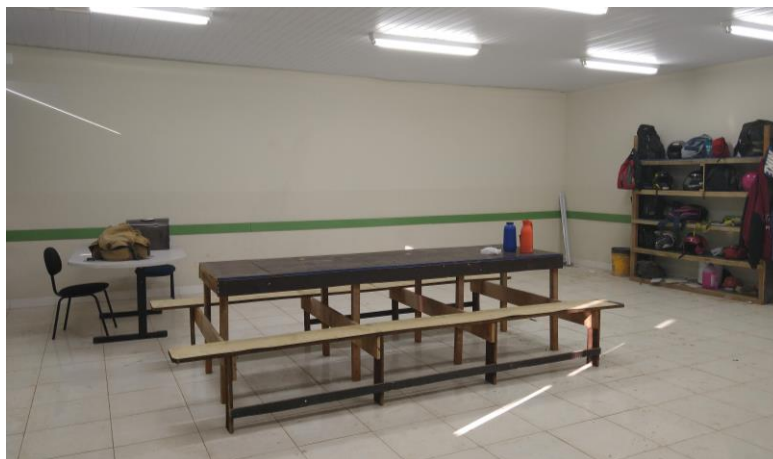
No canteiro de obras, existe um local apropriado para as refeições cujo ambiente é separado do local de trabalho e dispõe de aparelho adequado para o aquecimento das mesmas conforme o item 18.4.2.11 da NR 18 (Brasil, 1978) e verificado na Figura 2.

Figura 2 - Refeitório do canteiro de obras
Fonte: Próprio autor (2019)

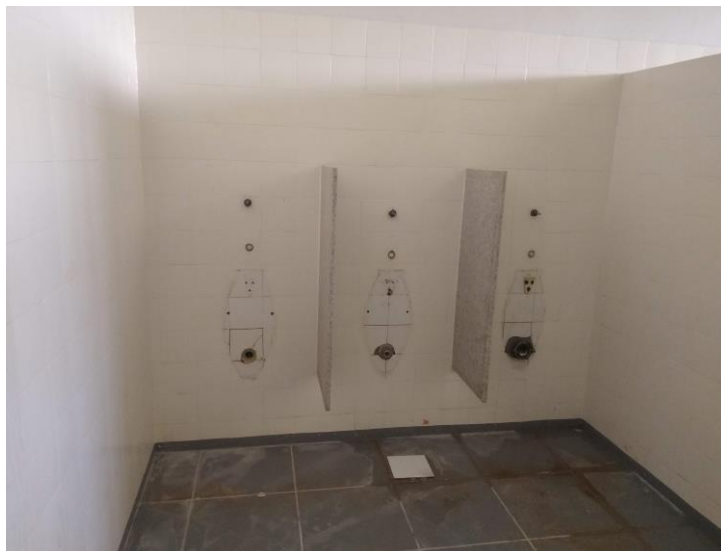
trabalhadores não possuía mictórios (Figura 3), entretanto, conforme disposto na NR 18 (Brasil, 1978), foi verificada a proporção de um conjunto de vaso, mictório (neste caso substituído por demais vasos existentes) e lavatório para cada 20 funcionários que atendeu à quantidade de funcionários da obra.

Figura 3 – Mictórios ausentes no sanitário dos funcionários
Fonte: Próprio autor (2019)

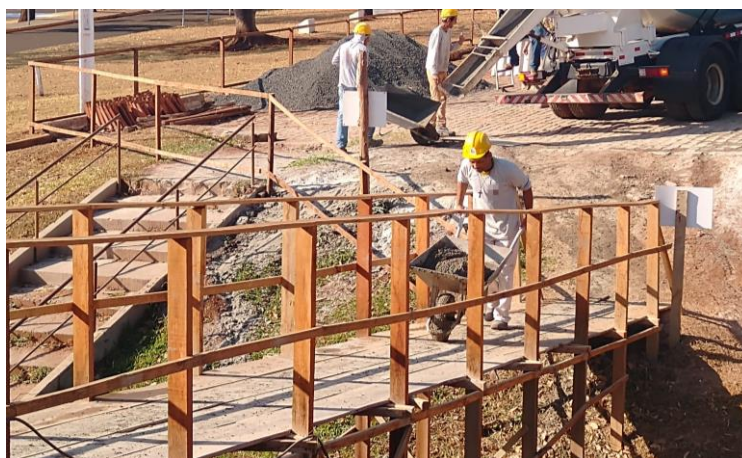
A rampa provisória instalada para acesso de materiais estava nos termos da NR 18 (Brasil, 1978) item 18.12.6 respeitando a inclinação máxima permitida de 30°. Tendo em vista que possuía apenas 8° de inclinação, não foi necessária a instalação de peças transversais ao longo de seu comprimento para apoio dos pés como verificado na Figura 4.

Figura 4 – Rampa provisória instalada no Canteiro de obras
Fonte: Próprio autor (2019)

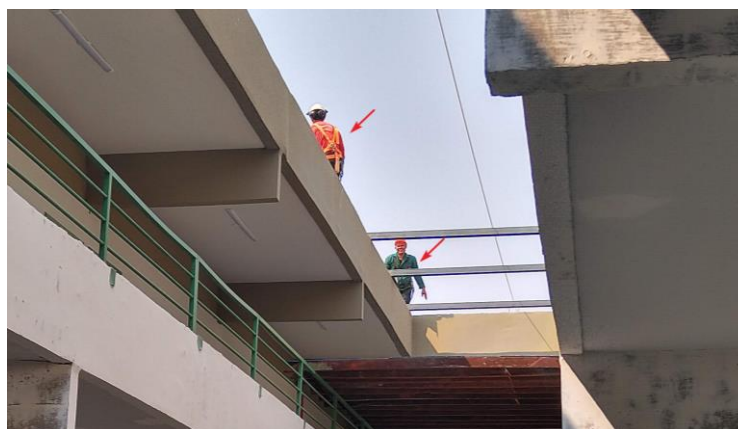
Entretanto, foram verificadas atitudes contrapostas dos trabalhadores na execução de trabalho em altura. Enquanto alguns colaboradores já iniciavam os serviços seguindo as recomendações de segurança, foram observados alguns casos em que alguns trabalhadores utilizavam o cinto, mas não conectavam o trava-quedas ao cabo de aço. Conforme Figuras 5 e 6 respectivamente.

Figura 6 – Trabalho em altura sem proteção adequada
Fonte: Próprio autor (2019)

A Figura 5 apresenta trabalhadores executando sua função em que se observa o uso correto do talabarte conectado ao cabo guia e ao cinto paraquedista. A Figura 6, por outro lado, apresenta trabalhadores deslocando-se sobre a cobertura sem os talabartes conectados devidamente ao cabo de aço.

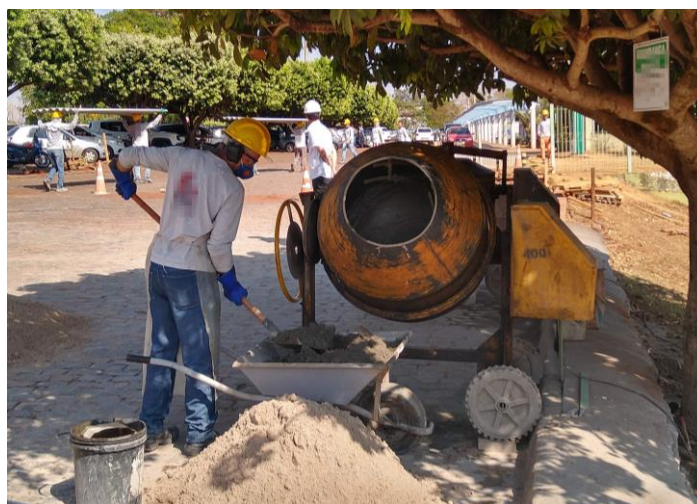
Na figura 7, verifica-se que além da proteção auditiva, o trabalhador utiliza todos os EPIs recomendados no PCMAT como luvas de látex, avental e respirador durante a manipulação da betoneira.

Figura 7 – Trabalhador manipulando betoneira e utilizando EPIs adequadamente
Fonte: Próprio autor (2019)

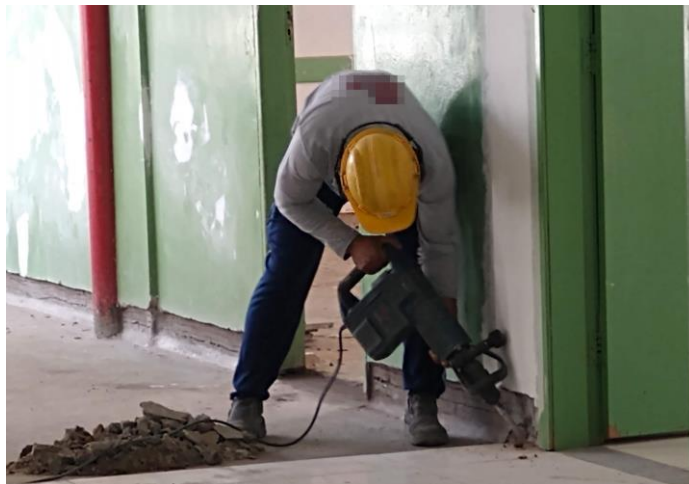
Já o trabalhador que manipula o rompedor pneumático visto na Figura 8, apesar de utilizar proteção auditiva adequada não faz uso das luvas de raspa para proteção da vibração como recomendado no PCMAT.

Figura 8 – Trabalhador manipulando rompedor pneumático
Fonte: Próprio autor (2019)

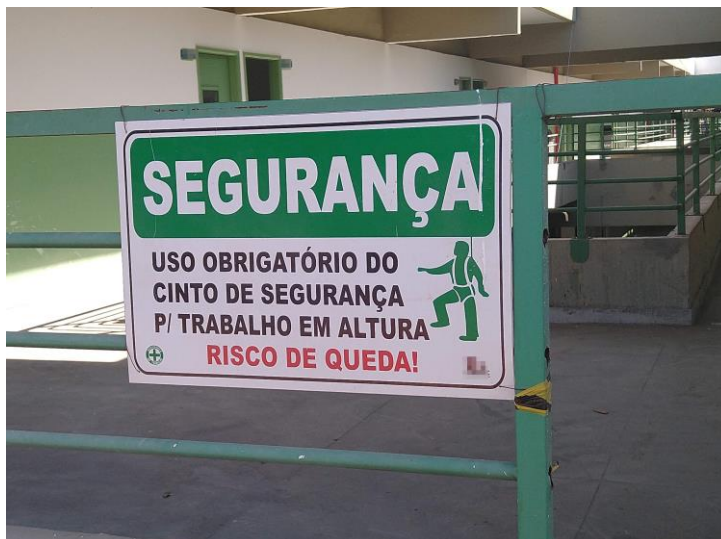
referente ao uso de equipamentos de proteção individual. Como previsto no PCMAT, foram verificadas na obra placas em locais estratégicos de aviso e atenção para o uso obrigatório de EPIs como visto na Figura 10.

Figura 10 – Placa de conscientização
Fonte: Próprio autor (2019)

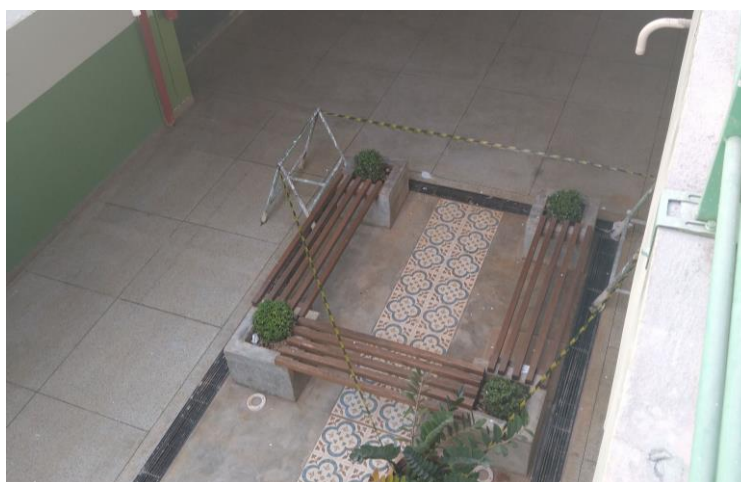
Em contrapartida, foi verificada falha no sistema de isolamento durante execução de serviços com risco de queda de material. Foi necessária intervenção do técnico de segurança inúmeras vezes para solicitar a execução do isolamento durante realização desses serviços. Outra prática observada foi a execução incorreta do isolamento vista na Figura 11 em que é possível verificar que o isolamento não cobre todo o perímetro sob a área de execução do serviço tornando a proteção inefetiva.

Figura 11 – Isolamento executado de forma inadequada
Fonte: Próprio autor (2019)

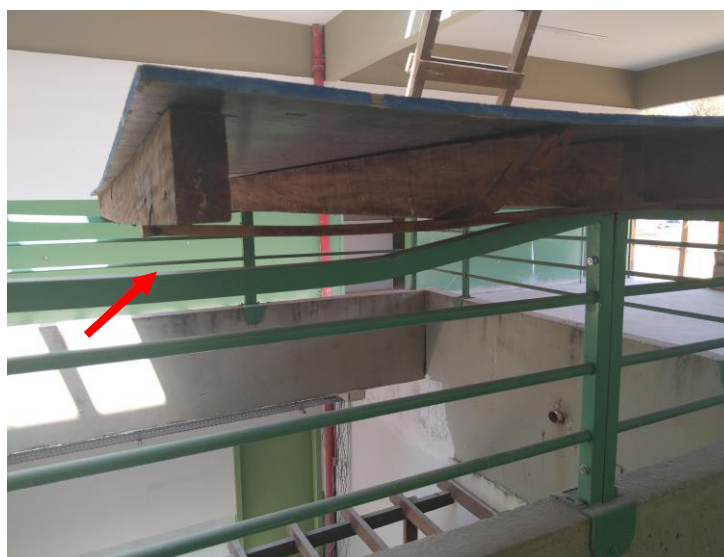
É especificado no PCMAT um plano de execução de proteção coletiva por fase da obra em que são apontados os riscos, os possíveis acidentes e as medidas de proteção obrigatórias a serem cumpridas. Nele está prevista a montagem de guarda-corpos rígidos e de uma plataforma para a execução dos serviços de telhado os quais não foram verificados na prática. Em contrapartida, foram verificadas situações que oferecem risco aos trabalhadores visto que a estrutura de andaime não foi montada sobre uma estrutura própria para esta finalidade conforme verificado na Figura 12. Cabe ressaltar que esta prática se estendeu para todos os serviços dessa natureza neste pavimento.

Figura 12 - Plataforma de andaime montada sobre o guarda corpo da edificação
Fonte: Próprio autor (2019)

Verifica-se que a estrutura fletiu devido ao peso excessivo aplicado sobre ela tendo em vista que para subir até o telhado foram apoiadas barras de aço que possuem peso superior ao que esta estrutura pode suportar. A estrutura apoiada sobre o andaime pode ser verificada na figura 13.

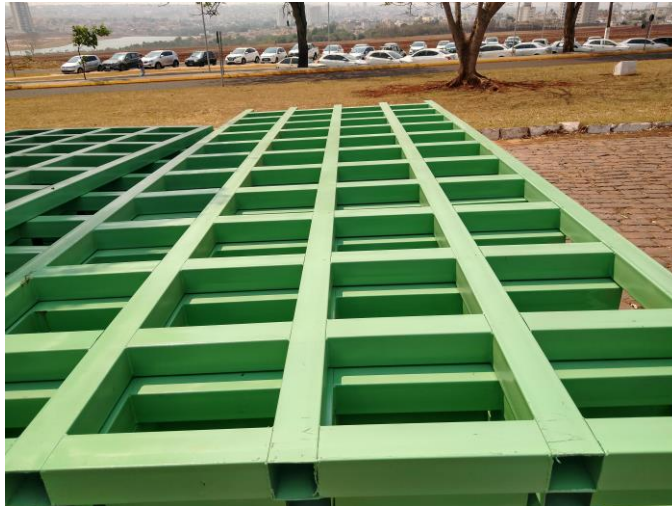
Figura 13 - Estrutura de aço manipulada sobre o guarda corpo
Fonte: Próprio autor (2019)
